Estudio del comportamiento de las juntas de dilatación de 2 y 6 m.m. tratadas sobre paneles de Tabihaus

Comportamiento del tratamiento de juntas en Paneles sándwiches Tabihaus

Código: EN AND 0221

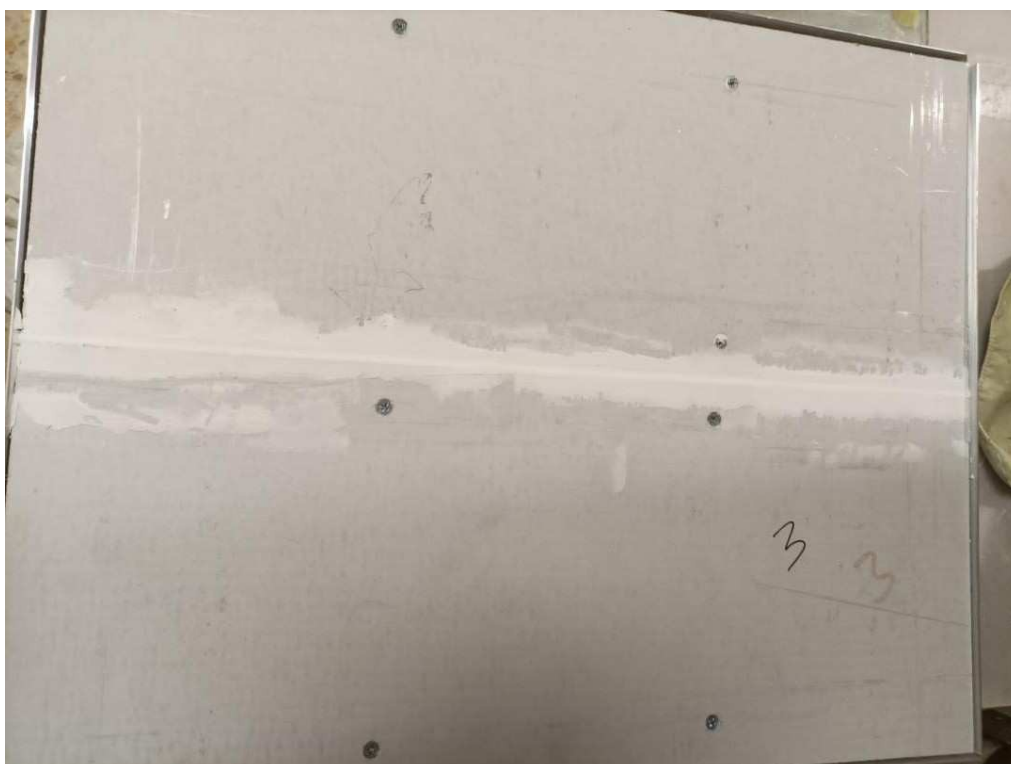
Panel **Tabihaus 8+20. (3)** -

- 1) Placa Sulfato de Magnesio de 8 mm.
- 2) Poliestireno extruido alta densidad de 20 mm de espesor.

- 3) Polímero Tabihaus
- 4) Polímero Tabihaus
- 5) Tornillos sujeción.
- 6) Perímetro de Aluminio.
- 7) Montantes y canales estructurales.

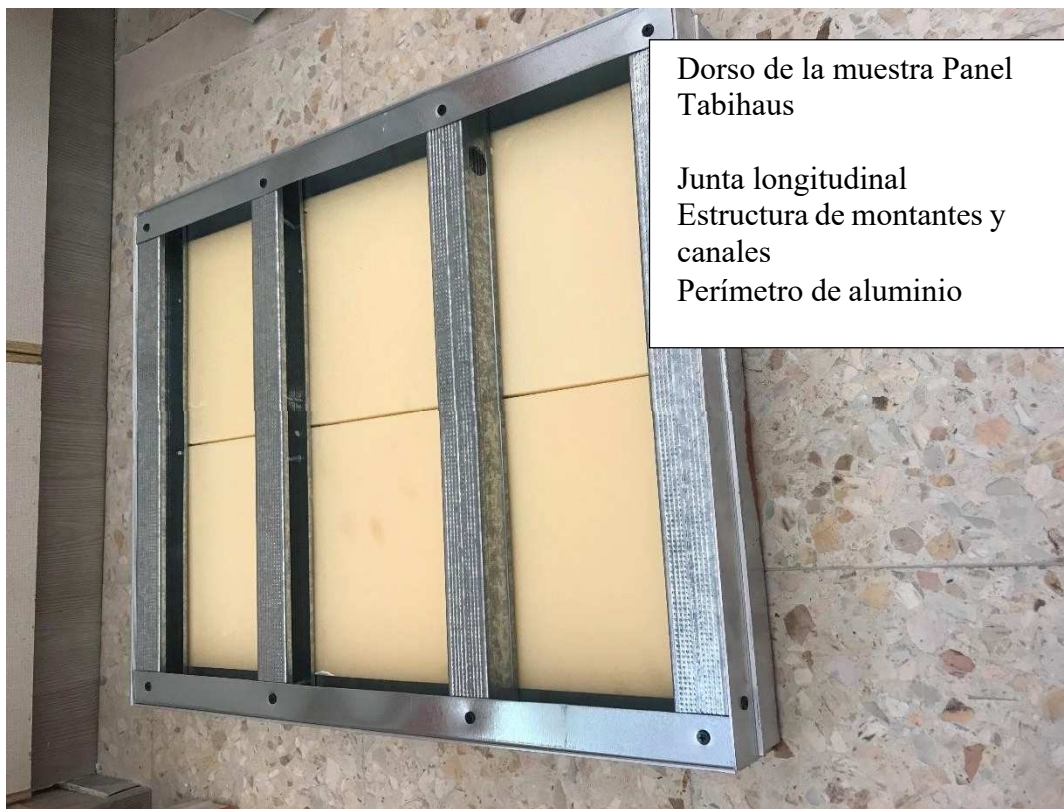
Dorso de la muestra Panel Tabihaus

Junta longitudinal
Estructura de montantes y canales
Perímetro de aluminio

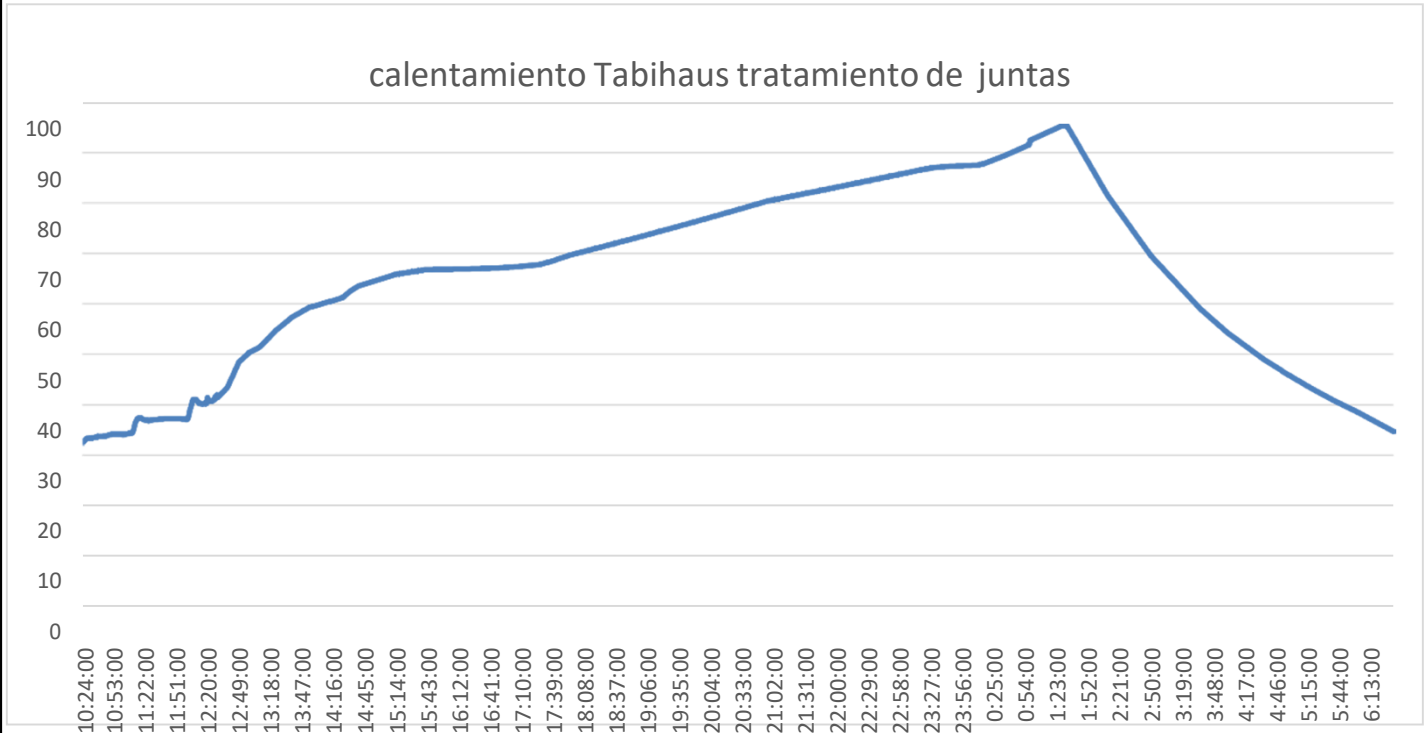
- Perfil térmico obtenido:**

- El método utilizado es la exposición de los paneles a temperaturas desde 30°C a 94°C
- 1) Panel 8+20 (1) y (2)
 - o Se colocan los paneles (1) y (2) con el horno a 30°C
 - o Vamos subiendo temperatura progresivamente hasta alcanzar temperaturas extremas como en este caso los 94°C
 - o Alcanzada esta temperatura procedemos a bajar para un enfriamiento progresivo.
 - o Posteriormente observamos la existencia o no, de fisuras en las juntas.
